Valoración ecocardiográfica de la insuficiencia tricúspide secundaria

Paula Andrea Cuartas González

Citar como: Cuartas-González PA. Valoración ecocardiográfica de la insuficiencia tricúspide secundaria. Rev Ecocar Pract (RETIC). 2020 (Mar); 3 (1): 56-59. doi: 10.37615/retic.v3n1a15.

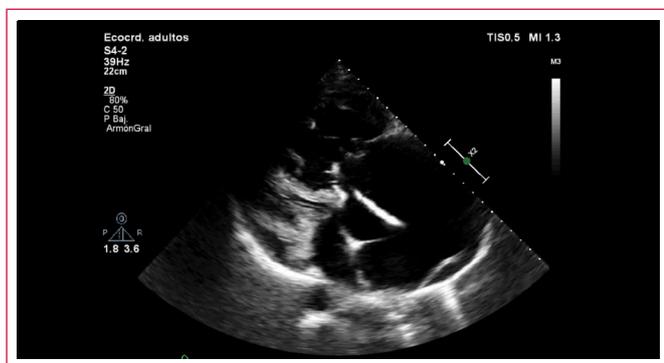
Vídeo 1. Visualización de electrodo de dispositivo desde tracto de entrada del ventrículo derecho

En este paso se identifican las valvas comprometidas, la presencia de prolapso, *flail*, restricción, *tenting*, el grosor de las valvas, la presencia de calcio, vegetaciones y se analiza el mecanismo de coaptación. Además, se identifica la presencia o no de electrodo de estimulación de dispositivos, su ubicación y posible afectación del mecanismo de coaptación valvular.

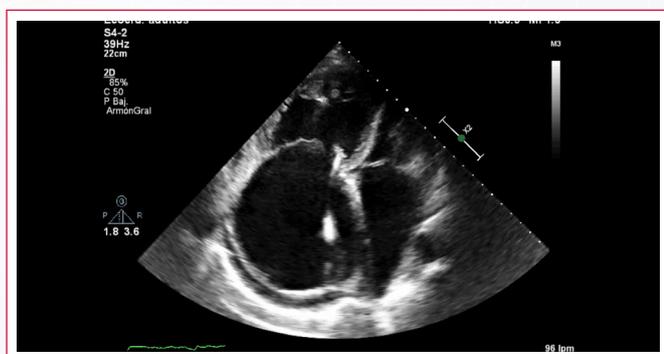
Vídeo 2. Visualización de electrodo de dispositivo. Plano apical de cuatro cámaras, énfasis en ventrículo derecho

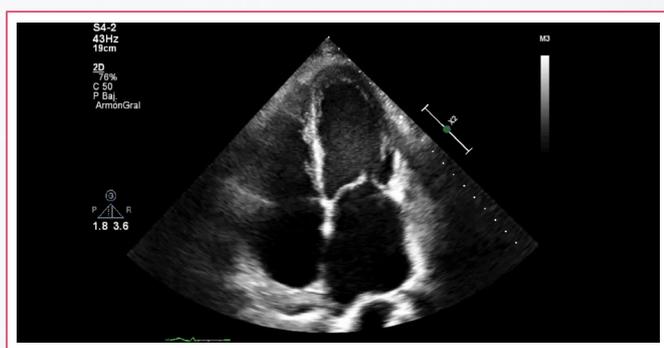
Vídeo 3. Valoración de amplio defecto de coaptación tricúspide. Plano apical de cuatro cámaras

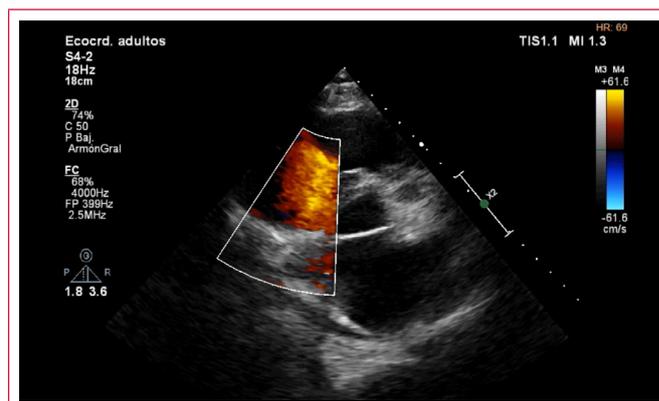
Vídeo 4. Doppler color: insuficiencia tricúspide desde el eje corto a nivel de grandes vasos modificado, visualización de las tres valvas tricúspides

En este paso hay que identificar la dirección del *jet* de regurgitación y su relación con estructuras anatómicas adyacentes como el septum interauricular, el techo y las paredes de la aurícula derecha. Además, hay que valorar si se observa la presencia de efecto coanda y el número de jets de regurgitación que se observan, según las diferentes proyecciones ecocardiográficas obtenidas.

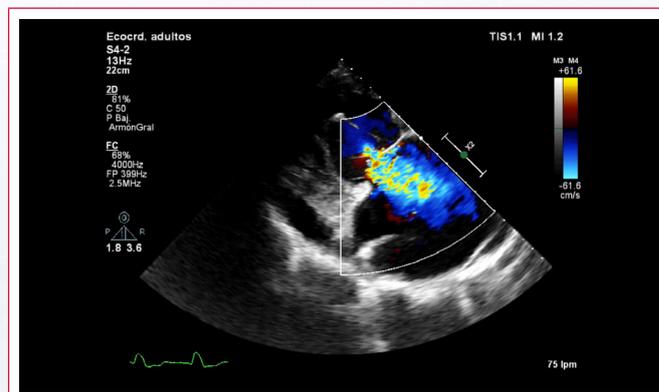
Vídeo 5. Doppler color. Insuficiencia tricúspide desde el tracto de entrada del ventrículo derecho

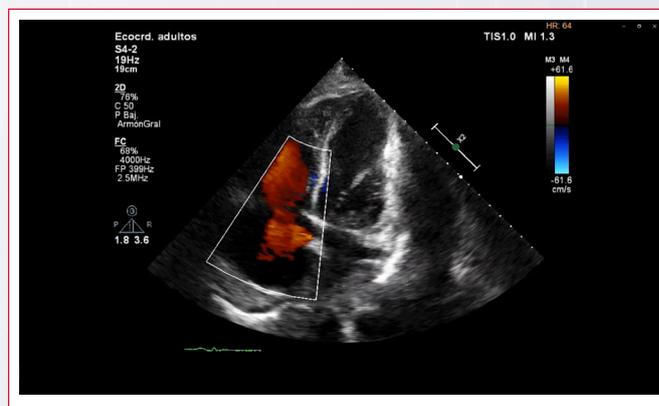
Vídeo 6. Doppler color. Insuficiencia tricúspide desde el plano apical cuatro cámaras, énfasis en ventrículo derecho

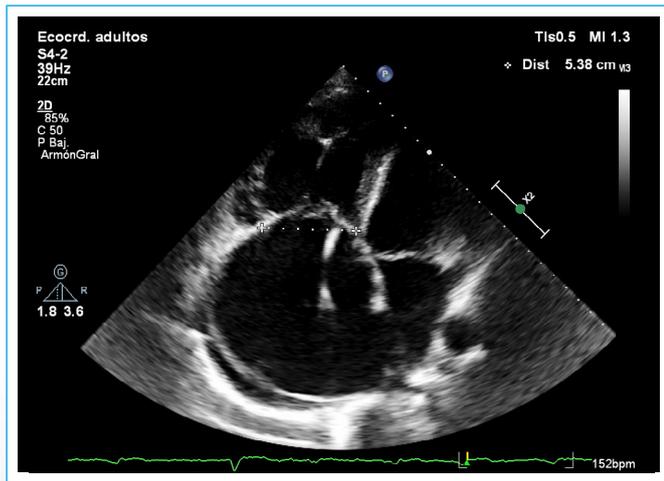
La medición del anillo se hace en una imagen de *zoom* bidimensional con uso de sincronización electrocardiográfica, en el plano apical de cuatro cámaras en la inserción de las valvas. Se busca la telediástole y se traza una línea de extremo a extremo lo más perpendicular posible a la estructura, teniendo precaución de no incluir la pared ventricular. Un diámetro del anillo en diástole mayor a 34 mm es un marcador de insuficiencia tricúspide significativa. Existe una correlación entre el tamaño del anillo tricúspide y la severidad de la insuficiencia, por tal motivo es muy importante su adecuada medición de forma rutinaria.

Figura 1. Medición del anillo tricúspide

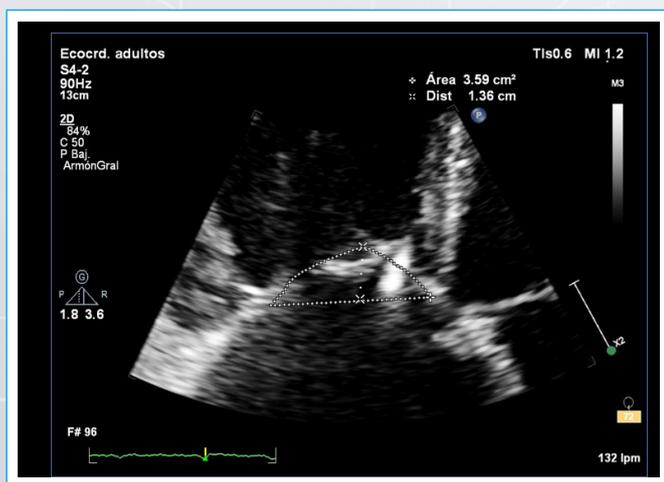
Si se identifica dilatación del anillo, también se puede medir el área de *tenting*, este parámetro ayuda a identificar el grado desplazamiento apical de las valvas secundario a la dilatación del anillo y del ventrículo derecho. Un área de *tenting* mayor a 1 cm² está asociado con insuficiencia tricúspide significativa.

Figura 2. Medición del área de *tenting* de la válvula tricúspide

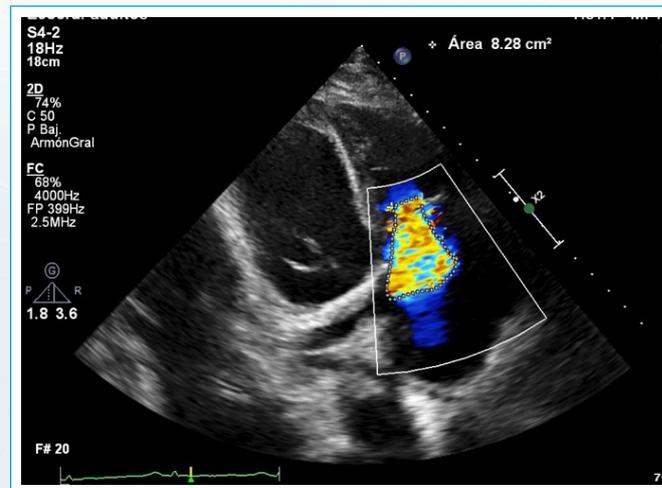
1. Optimización del límite de Nyquist del equipo (entre 50 y 70 cm/s).
2. Optimización de la ganancia del color (evitar señales con ruido que tienden a sobreestimar la magnitud del área del contorno del *jet*).
3. Esta medición se afecta por la atenuación de la señal de ultrasonido por mala ventana acústica y por la presencia de reflectores.
4. Preferir transductores con bajas frecuencias.
5. Tener precaución con las señales del *jet* de regurgitación muy intensas o muy débiles, lo que puede crear confusión en el momento de la medición.
6. Obtener una alineación del *jet* lo más paralelo al flujo posible. Para esto en muchas ocasiones es necesario realizar movimiento de angulación del transductor y el uso de proyecciones no convencionales.

Figura 3. Medición del área del *jet* de regurgitación

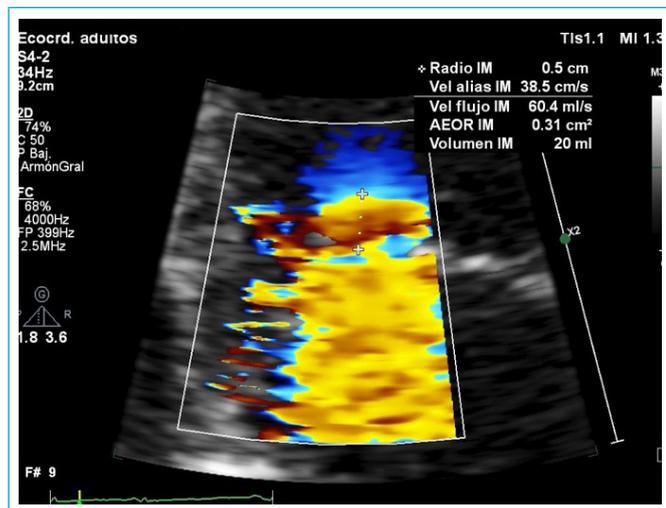
1. Obtener una imagen de *zoom* bidimensional color sincronización electrocardiográfica, en la proyección de mejor alineación del *jet* de regurgitación, bajar la línea de base del Doppler color entre 30 a 50 cm/s del límite de Nyquist y adquirir la imagen de al menos tres latidos consecutivos.
2. Optimizar el tamaño de la ventana del color en donde sólo se incluya los tres componentes del *jet* de regurgitación: hemiesfera, vena contracta y extensión del *jet*.
3. Identificar la zona de isovelocidad con los tres componentes del *jet* de regurgitación, identifica la hemiesfera en la primera línea de *aliasing* teniendo en cuenta el cambio del mapa de color, de colores rojos a amarillos en mitad de sístole.

- Medir el radio de PISA partiendo del punto más estrecho del *jet* de regurgitación que generalmente concuerda con el punto de coaptación valvular, extender la medición hasta el primer contorno del *aliasing*.
- Una vez obtenido el radio de PISA, integrar al paquete de cálculos la velocidad de *aliasing* y el IVT del *jet* de regurgitación para la estimación del ORE.

Figura 4. Medición del radio de PISA

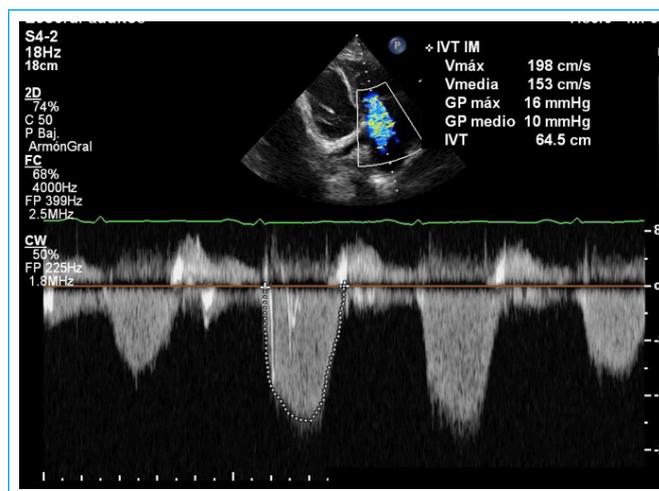
- Para la obtención la ITV es necesario una correcta alineación con el flujo, garantizar que ésta sea lo más paralela posible al mismo.
- Ajustar los filtros de rechazo del Doppler pulsado que deben estar al mínimo.
- Ajustar la ganancia de la imagen espectral para evitar sobre estimación del parámetro.
- El trazado de la ITV exige extrema precisión, no salirse del contorno de la envoltura, y evitar trazos irregulares.
- Es necesario optimizar la escala de la imagen espectral que permita obtener una ITV fácil de trazar que evite errores, si la imagen espectral es muy pequeña o la velocidad de barrido no es la adecuada, se pueden magnificar los errores durante el trazado.

Figura 5. Imagen espectral *jet* de insuficiencia tricúspide
