## Dehiscencia parcial del anillo tricúspide protésico. Diagnóstico con ecocardiografía tridimensional. “La Señora del anillo”

Laboratorio de ecocardiografía. Hospital Dr. Sótero del Río. Santiago. Chile

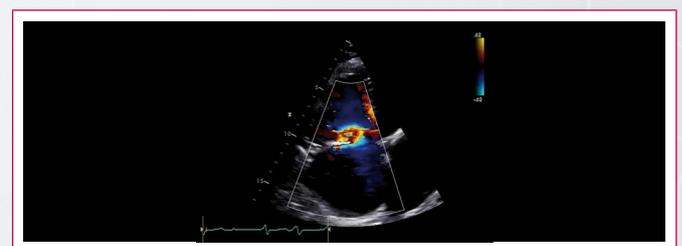
**Vídeo 1.** Ecocardiografía transtorácica (ETT) que muestra dilatación del ventrículo derecho (VD) dilatado con función sistólica conservada e insuficiencia tricúspide excéntrica grave con un mecanismo poco claro

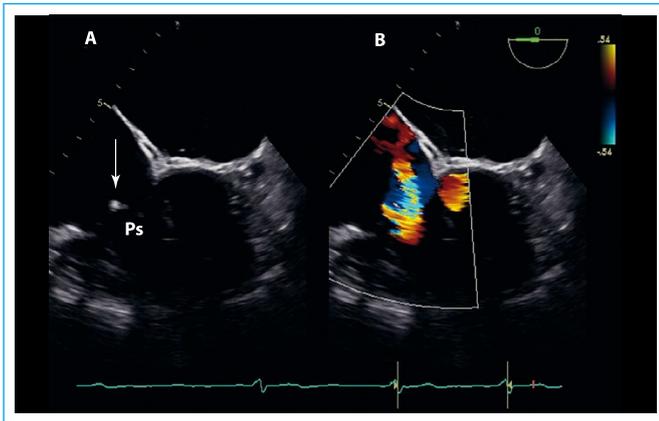
**Figura 1.** Ecocardiografía transesofágica. **A:** esófago medio, 0 grados en donde se observa una estructura redondeada, hiperecogénica (PS, flecha azul) en el centro del anillo valvular que corresponde al anillo protésico desprendido; **B:** con Doppler color se evidencia una insuficiencia tricúspide excéntrica entre PS y el borde medial del anillo protésico, lo que sugiere su desprendimiento

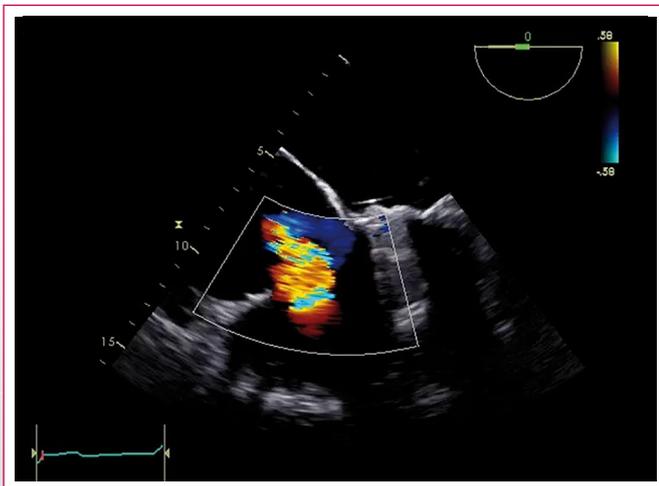
**Video 2.** Ecocardiografía transesofágica. Esófago medio, 0 grados que muestra jet de insuficiencia tricúspide orientado medialmente, con imagen hiperecogénica sugerente de porción septal de anillo protésico desprendida

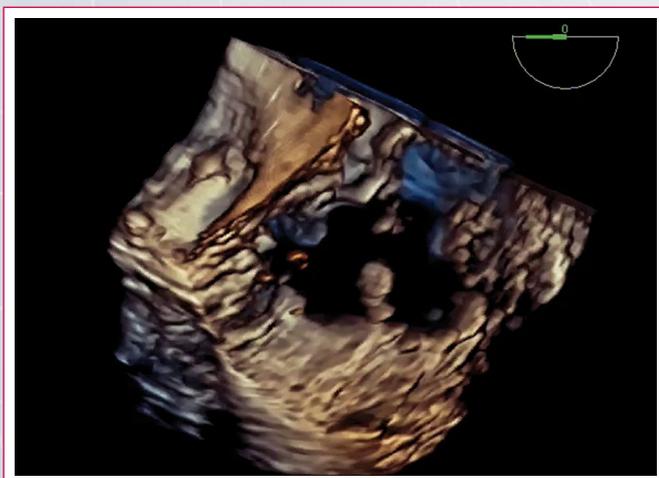
**Video 3.** Ecocardiografía transesofágica con reconstrucción tridimensional en face de la válvula tricúspide. El anillo anatómico de la válvula está dividido en dos partes por el anillo protésico de valvuloplastia parcialmente desprendido

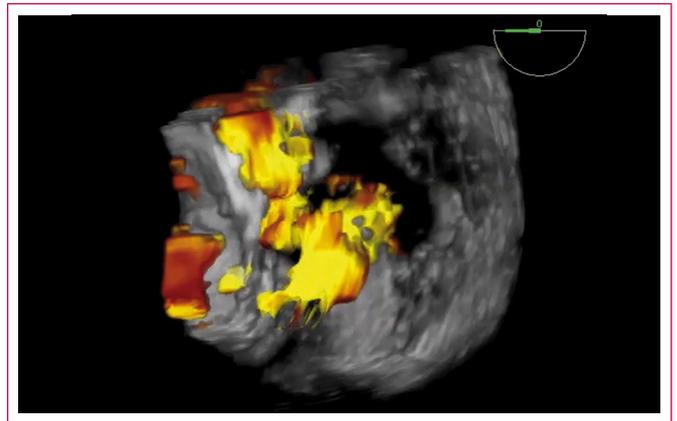
**Video 4.** Doppler color tridimensional con filtro de flujo retrógrado (detecta sólo flujo que se acerca al transductor). El color demuestra que la desinserción del anillo es la causante de la insuficiencia valvular, con un jet de gran tamaño entre la porción septal del anillo y el septo interauricular

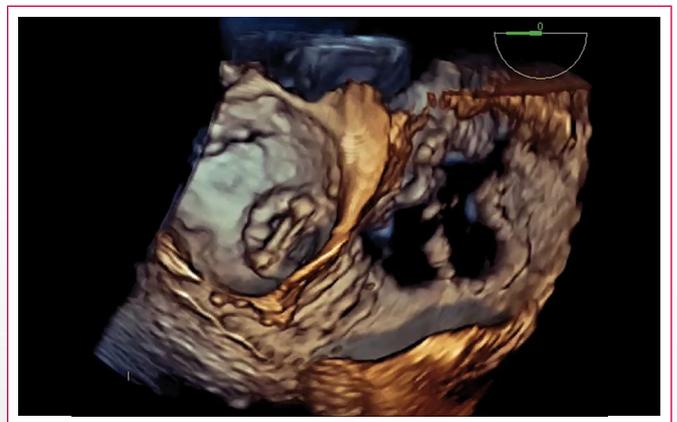
**Video 5.** Reconstrucción tridimensional en face panorámica mitral y tricúspide. Se observa a la izquierda la prótesis mitral mecánica con adecuado funcionamiento y el desprendimiento parcial del anillo en el lado derecho

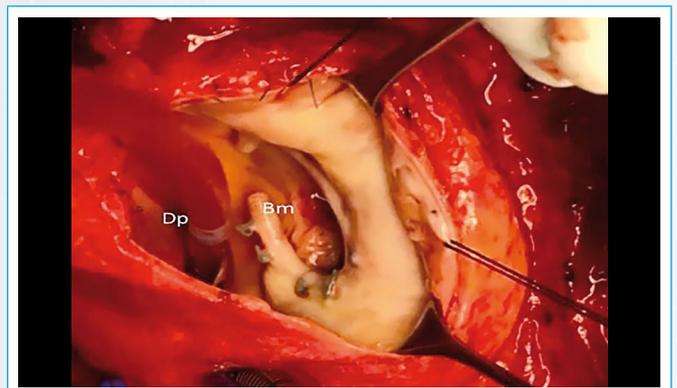
**Figura 2.** Se decidió tratamiento quirúrgico de la lesión. Los hallazgos intraoperatorios confirmaron el diagnóstico ecocardiográfico, destacando la gran similitud y precisión de la reconstrucción tridimensional en comparación con la visión directa del cirujano (Dp: porción medial; Bm porción lateral). Se intentó reparar y reimplantar el anillo protésico, pero en el periodo postoperatorio temprano sufrió una nueva dehiscencia. Frente a esta complicación el equipo cardioquirúrgico decidió implantar una prótesis de St Jude sin incidentes. La ecocardiografía postoperatoria confirmó la adecuada función de ambas válvulas protésicas mitral y tricúspide. Sin embargo, en la ETE nuevamente se observó un jet de insuficiencia leve que levantó sospechas sobre la existencia de una fuga paravalvular que se descartó con el estudio tridimensional

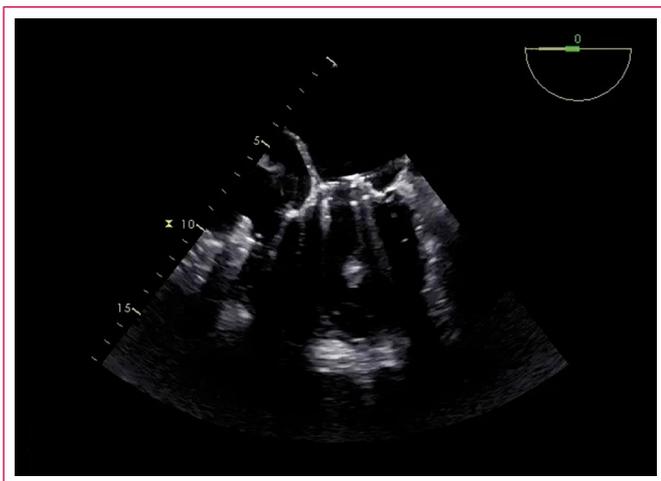
**Video 6.** Ecocardiografía transesofágica postoperatoria, esófago medio, 0 grados. Nótese la presencia ahora de la nueva prótesis mecánica tricúspide

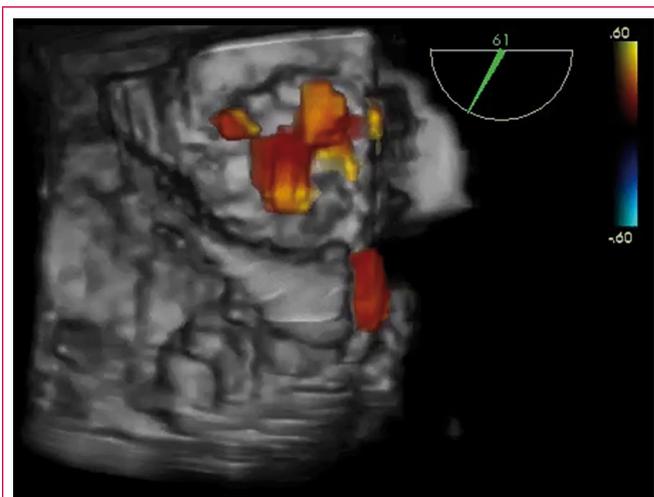
**Video 9.** Ecocardiografía transesofágica tridimensional, reconstrucción con Doppler color. Se observan 4 jets intraprotésicos, que no sobrepasan el perímetro del implante de la prótesis, normales para este tipo de prótesis (*washing jets*), lo que permite comprobar que el jet problemático correspondía a una insuficiencia protésica

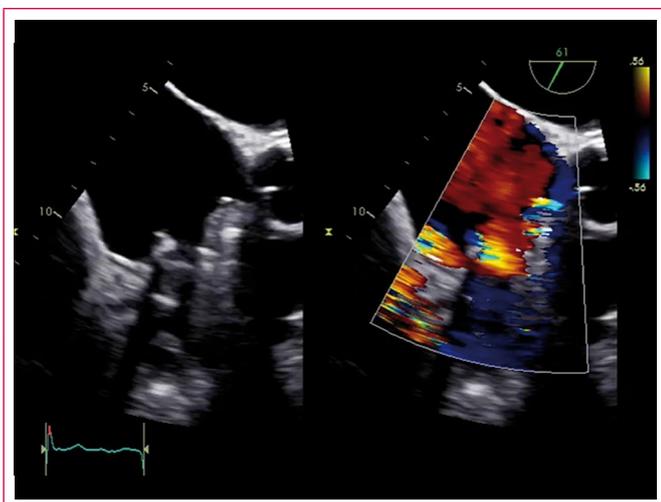
**Video 7.** Ecocardiografía transesofágica, plano de esófago medio, 0 grados, con y sin Doppler color. Se observa un flujo sistólico medial que plantea la posibilidad de una fuga (*leak*) periprotésica tricúspide en la región cercana a la válvula aórtica

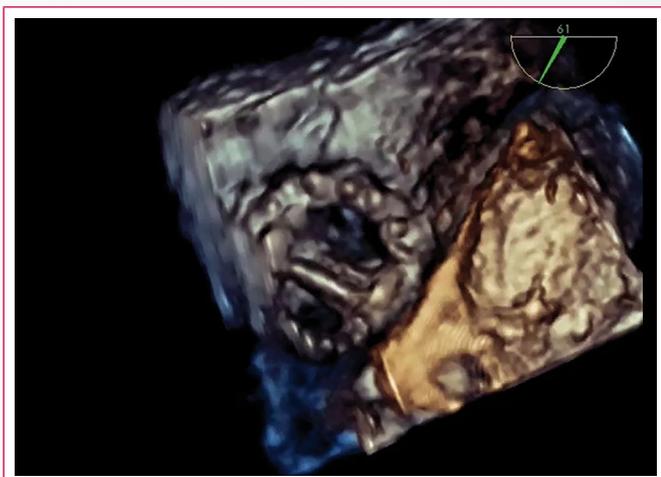
**Video 8.** Ecocardiografía transesofágica tridimensional. Reconstrucción en *face* antihorario (a las 12 es posterior y a las 6 es anterior) panorámica mitral y tricúspide (esta última a izquierda). Se observan ambas prótesis en posición mitral y tricúspide. No se observan defectos ni soluciones de continuidad periprotésicas
