Masa interauricular

Citar como: Juanes-Domínguez I, Garrido-Uriarte M, Zaldúa-Irastorza O, Torres-Fernández M, Alonso-Gómez, AM. Masa interauricular. Rev Ecar Pract (RETIC). 2020 (Mar); 3 (1): 31-34. doi: 10.37615/retic.v3n1a8.

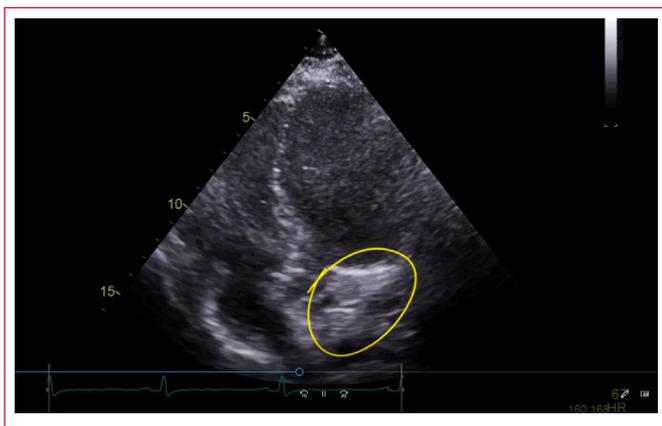
Vídeo 4. Plano apical de cinco cámaras (círculo amarillo: secuela posquirúrgica)

Tras el alta con betabloqueantes y doble antiagregación se realiza ecocardiografía de control al mes donde presenta una fracción de eyección del 43% con un ventrículo ligeramente dilatado y acinesia inferior basal y media e hipocinesia severa inferolateral basal y medial. La cavidad auricular en los planos apicales de cuatro y dos cámaras se encuentra libre de masas (**Vídeo 3**). En plano apical de tres y cinco cámaras se aprecia una imagen adosada a la pared aurícula izquierda como probable secuela del proceso previo (**Vídeo 4 y Vídeo 5, círculo amarillo**).
